## Rompeolas verticales

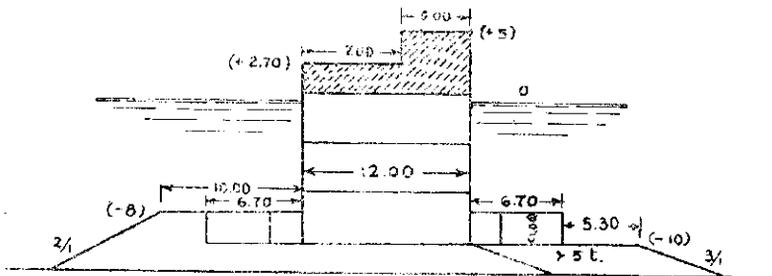
figura 2

El dique se componía de una infraestructura de enrocados, limitada a la cota (-10,00) por una plataforma horizontal, que servía de asiento al muro vertical. Este estaba formado por la superposición de tres capas de bloques huecos de 12,00 m. de largo, 6,00 m. de ancho y 4,50 m. de altura, que pesan 220 toneladas, y que se colocaban de modo que cada tres de ellos, después de rellenos de concreto, formaban monolitos de 12×6×10,50 m., cuyo peso total era de una:

1740 toneladas, que se reducía a cerca de 1,000 toneladas, por efecto de la subpresión. Una capa de concreto en sitio, de 2,20 m. de espesor y un parapeto del mismo material, de 2,50 m. de alto por 5,00 de espesor, debían formar la superestructura aparente encima del nivel del mar, que alcanzaba hasta la cota (+5,00).

Durante la construcción de estas obras, en circunstancias que se encontraba muy avanzado el dique Norte y en que en el dique Este sólo faltaba la superestructura de concreto en sitio y el parapeto, una violenta tempestad que azotó de frente a este último dique, con olas cuya altura alcanzó a 7 metros, produjo socavaciones enormes delante y detrás de la obra, las que causaron el derrumbe de ella, tumbándose las masas monolíticas hacia adelante o hacia atrás.

Si aplicamos el método de cálculo de Sainflou con la altura de ola de 7 metros y la profundidad de 12 metros, que es más o menos la que había en el sitio de ubicación del dique Este, tomando 150 metros como largo de las olas, cifra que no ha de distar mucho de la verdadera, de la cual no conozco observaciones, se llega a deducir un período de 14 segundos para las olas y una velocidad máxima en el fondo de 5,85 metros por segundo, que se produciría a una distan-

Al producirse la tempestad la superestructura no estaba hecha, según hemos visto, de manera que el fenómeno de reflexión de las olas no se ha producido probablemente en toda su intensidad; es posible por eso que la velocidad en el fondo, cerca de la obra misma, no haya alcanzado a cerca de 6 metros por segundo, pero puede haber sido de 5 metros, lo que ya es enorme para un fondo formado por arena fina y fango. El cálculo explicaría, pues, perfectamente el accidente sufrido por esta obra, en lo que se refiere a las socavaciones producidas delante de ella. En cuanto a las socavaciones producidas detrás, no pueden ser sometidas a cálculo, pero se explican por las grandes cantidades de agua que han pasado por encima del dique, animadas por velocidades enormes. El dique Norte, que fué atacado longitudinalmente, no sufrió desperfectos que puedan tomarse en cuenta.

La reconstrucción del dique Este se llevó a cabo, con muy buen acuerdo, según el tipo de obra representado en la figura 3, que no pertenece al grupo de

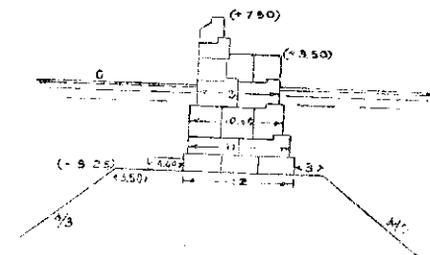
Costa (-23)  
Fig. 5

El Molo de abrigo de este Puerto se construyó en su parte principal según el tipo representado en la figura 5. Se compone de una infraestructura de enrocados, limitada superiormente a la cota (-9,25) en una plataforma de 23 metros de ancho, sobre la cual se construyó un muro de bloques artificiales de concreto, de

60 toneladas de peso unitario, que alcanzaba hasta la cota (+3,50), y que tenía por el lado exterior un parapeto, hecho igualmente de bloques del mismo peso, limitado a la cota (+7,50). La parte correspondiente al extremo Norte de este Molo, en una longitud de 20 metros, se reforzó considerablemente, aumentando a 16 metros el espesor del muro en su base

El 10 de Julio de 1928, al fin de un temporal de considerable violencia, tres olas sucesivas de 9 metros de altura, 250 metros de largo y 15 segundos de período, según los datos suministrados por las Autoridades del Puerto, abrieron una brecha de 56 metros de largo en la parte extrema del Molo, brecha que alcanzó a la parte reforzada, sin causarle perjuicio. El daño sufrido por el Molo se limitó a la caída de las capas de bloques superiores; entre las dos capas inferiores no había ningún saliente que se opusiera al deslizamiento, y por ese motivo los bloques de la capa inferior no se movieron,

Examinando las cifras relativas al tipo de obra en que se produjo la brecha, en la columna 0,54 P se ve que el esfuerzo resistente al deslizamiento fué menor que el empuje hasta el nivel 4, y en la columna 0,6 P se ve que el esfuerzo resistente al nivel 5 fué muy ligeramente su-

perior al empuje correspondiente. A este último nivel he considerado el coeficiente 0,6, porque los bloques descansan sobre los enrocados. Ahora bien, estos resultados numéricos concuerdan con los hechos, porque el deslizamiento de los bloques se produjo hasta el nivel 4, y apenas se movieron los bloques 1 al nivel 5.

En este cuadro puede verse que el esfuerzo resistente al deslizamiento en el tipo de molo representado en la fig. 5, que fué el que se construyó, es mucho menor que el empuje solicitante, ya sea que se aplique el método de cálculo del señor Sainflou o el mío; de manera que en este caso tanto un método como el otro conducen a resultados que están de acuerdo con los hechos; pero no sucede lo mismo si se trata del tipo representado en la fig. 9.

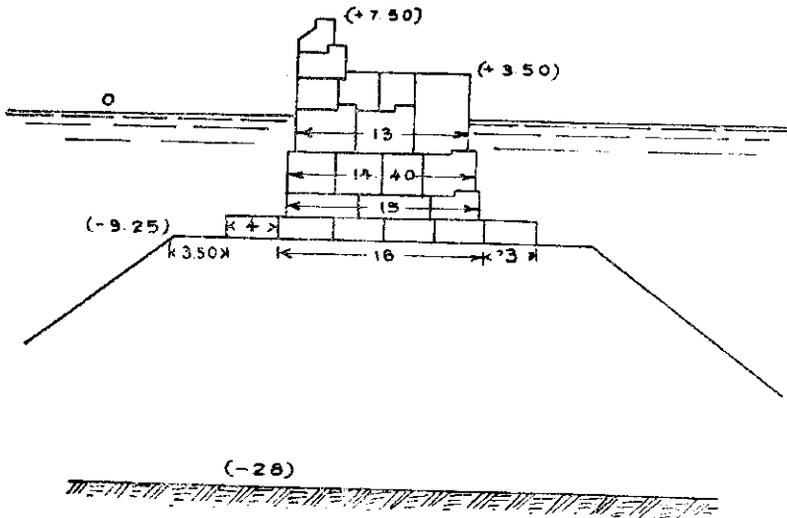
Fig. 6

y a 13 metros en su parte superior, como se indica en la figura 6.

El examen de las cifras correspondientes al tipo de obra que se empleó en el extremo mismo (fig. 6) acusa una resistencia suficiente, que también concuerda con los hechos.

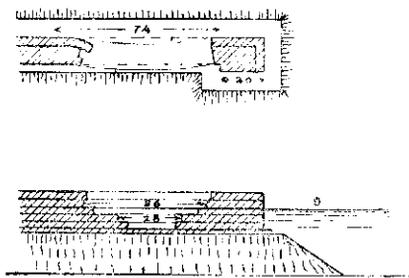
Figura 7

salvo los de la parte interior, que arras-  
trados por el frotamiento de los situados  
encima de ellos, deslizaron sobre los en-  
rocados, formando en planta una curva  
cuya flecha alcanzó hasta unos 0,50 m.  
En la figura 7 se ve una elevación y una

planta aproximadas de la brecha en  
cuestión.

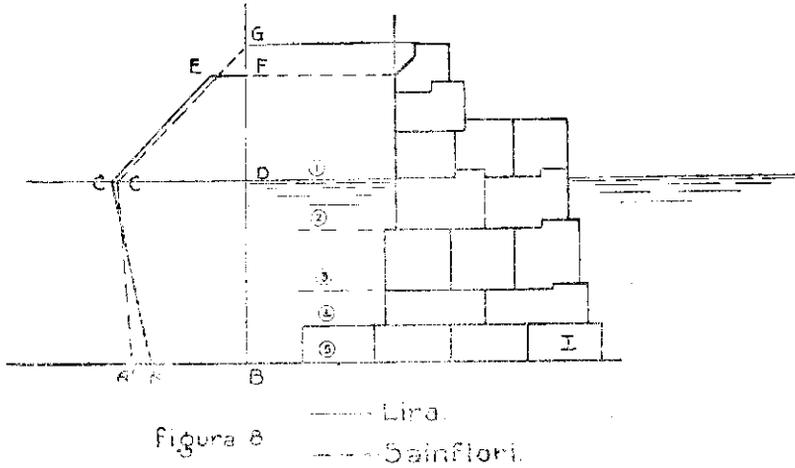
En el Génie Civil, número de 24 de  
Noviembre de 1928, publiqué un estudio  
sobre este accidente, del cual reproduzco  
los resultados numéricos, que se refieren  
a la figura 8. Esos resultados fueron  
debidos a la aplicación del método de  
cálculo propuesto por mí al Congreso  
de Navegación de 1926, y de ellos se de-  
duce que la parte que falló debió fallar  
y la que resistió debió resistir.

Las cifras contenidas en este cuadro tienen los significados siguientes: las de la primera columna se refieren al número del plano correspondiente a cada juntura horizontal en la figura 8; las de la segunda indican el empuje, en toneladas, soportado por la porción del molo situada encima de cada nivel; las dos columnas P corresponden al peso, en toneladas, de la parte situada sobre cada nivel, descontada la pérdida de peso por sub-presión; las columnas 0,6 P y 0,54 P representan la resistencia límite al deslizamiento, to-

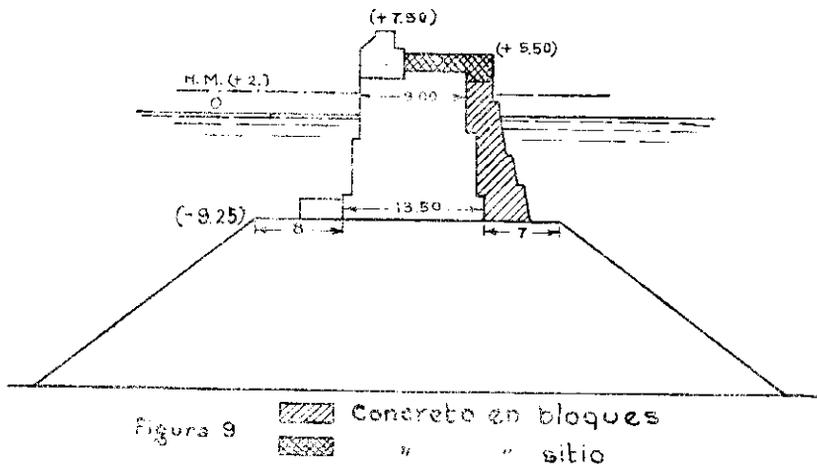
En efecto, si se calcula la sollicitación que resultó para esta parte de la obra, aplicando el método de cálculo mío, se llega a un empuje solicitante de 104 toneladas por metro corrido y un esfuerzo resistente de 129, cifras según las cuales la obra debió haber resistido, aunque con un pequeño margen de seguridad; si se

aplica en cambio el método del señor Sainflou, se llega a un empuje de 118 toneladas y un esfuerzo resistente de 115 toneladas, cifras según las cuales la obra debió ceder, pero estando muy cerca del equilibrio. El resultado del accidente fué que esta parte de la obra fué movida por las olas, haciéndola deslizar sobre la infraestructura de enrocados, con un desplazamiento máximo de 1,20 m. aproximadamente, pero sin que se desorganizara el arrimo de los bloques, lo que indica que el esfuerzo solicitante fué poco superior al resistente; de manera que los hechos han venido a justificar el método de cálculo del señor Sainflou.

En vista de que las olas que causaron este accidente eran mucho más fuertes que las previstas, y de que la parte extrema del molo había resistido perfectamente a su acción, se acordó reconstruir la parte dañada, según el mismo tipo, pero dándole una resistencia equivalente a la del extremo de la obra. Como era necesario empalmar la parte reparada con la que no había sufrido, no se podía modificar ni el tamaño ni la disposición de los bloques; y para que el agregado que se hiciera formara un solo cuerpo con el resto del muro, se dispuso el refuerzo, agregando los bloques hachurados en la fig. 9 y elevando el muro por medio de una capa de concreto en sitio de 2 m. de espesor. Esta última capa debía desempeñar un papel muy importante, no sólo porque aumentaba considerablemente el peso sin aumentar la subpresión, sino porque permitía tener elementos monolíticos de unas 200 toneladas de peso, que cubrirían y protegerían a los bloques del muro contra los golpes del mar.

La reparación de la brecha quedó terminada en Abril de 1929, y como no era

posible colocar inmediatamente la capa de concreto en sitio por consideraciones derivadas del asentamiento del muro, se la reemplazó por una capa de bloques artificiales, cuyo peso era en realidad algo superior al del concreto que se iba a poner después.

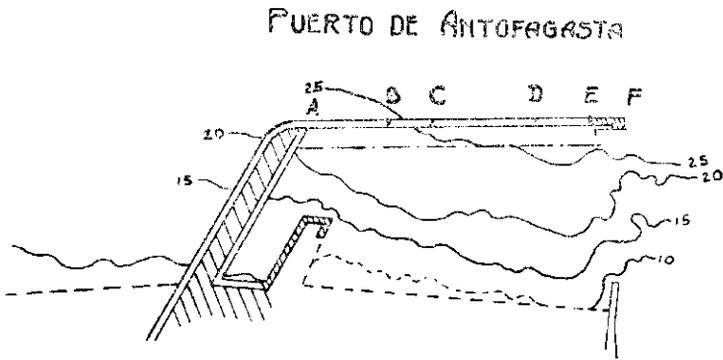
Figura 10

Se encontraba la obra en estas condiciones, cuando, el 9 de Agosto de 1929, durante un temporal de mediana intensidad, sobrevinieron varias olas extraordinariamente largas, cuyo origen se ha atribuido a algún fenómeno sísmico, que cubrieron por completo el molo en toda su longitud y arrastraron la parte superior del muro en casi toda la extensión del brazo Norte-Sur. De la misma manera que en el accidente anterior, se produjo el deslizamiento sobre la capa inferior; pero esta vez el efecto de las olas fué irresistible, y tanto la parte recién reconstruída y reforzada, como el extremo del molo, que había resistido perfectamente, cuando ocurrió el accidente de 1928, resultaron deficientes: en parte fueron arrastrados los bloques que las formaban y en parte giró la obra entera, sin afectar a los enrocados de la infraestructura y sin experimentar dislocación.

En el caso de este accidente, así como en el que se produjo en 1928, no se hicieron observaciones que permitieran deducir la altura y el largo de las olas; solamente se vió que, antes de producirse las grandes olas, el nivel del mar bajó en la parte abrigada del puerto en una forma inusitada, alcanzando a un nivel 1.30 m. más bajo que la más baja marea, y se elevó después rápidamente, dando lugar a dos o tres enormes olas, que abrieron una brecha de unos 100 metros de ancho en el molo, a 200 metros del fin de la curva, (fig. 10).

Cerca de dos horas después, en la media noche, se produjo un nuevo descenso extraordinario del mar, seguido de una rápida elevación, que en el interior del puerto alcanzó a 2 m. más arriba de la más alta marea, y entonces otras olas extraordinariamente grandes, cubriendo enteramente el molo, abrieron una segunda brecha de unos 100 m. de ancho, a 300 m. de la anterior; luego después, bajo el efecto de otras olas de la misma clase, cayó toda la parte visible del molo comprendido entre el fin de la curva y el extremo, salvo el extremo mismo y una parte del frozo reconstruído después

- BC - Primera brecha
- DE - Segunda "
- AB - CD - Tercera caída
- EF - Trozo aislado que quedó en pie.

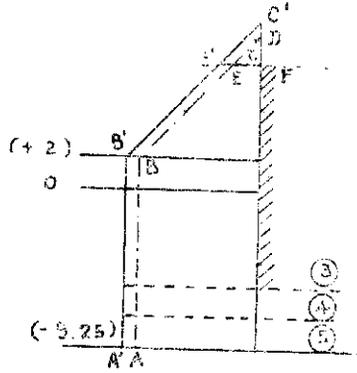
figura 12

distribución de presiones contra el muro que indica la línea ABEF, fig. 12, cuya resultante hasta el nivel (5) vale 104 to-

neladas por metro lineal; y aplicando el método del señor Sainou, se llega a la distribución A'B'E'F' de la misma figura, cuya resultante vale 118 toneladas.
