PUENTES CHILENOS

Santa María.—PUENTES CHILENOS

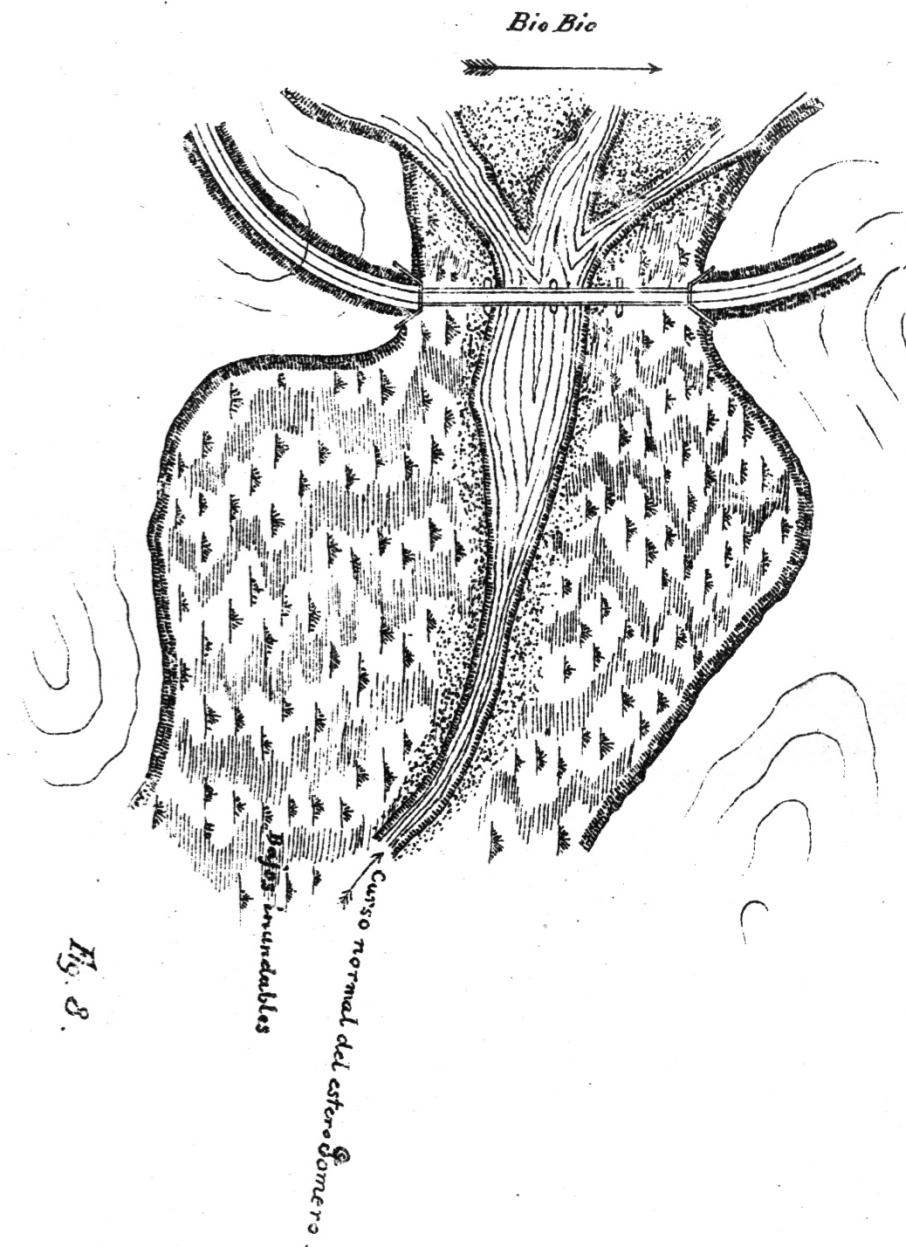
Fig. 8.

Este puente ha sido casi tan desgraciado como el de Quilacoya; en él tambien se fué un tren al rio Bio-Bio. En Febrero de 1881 un tren de carga se desrieló al pasar el puente i cayeron al rio 5 carros, destruyéndole los dos primeros machones del sur. Mas tarde, en Mayo de 1883, el tercer machon del lado norte fué socavado i arrastrado por una crece del Gómero, quedando todos los demas en pié i sin ningun daño. Ahora, al que existia en las creces de 1900 las aguas del Gómero lo sumerjieron por completo pasando un metro encima de él, arrastrándole la superestructura armada, la que fué a caer en Hualqui i que ha sido restablecida. Por lo tanto, este puente tiene una situación, a este respecto, análoga al de Quilacoya, (Fig. 8).
