## Rompeolas verticales

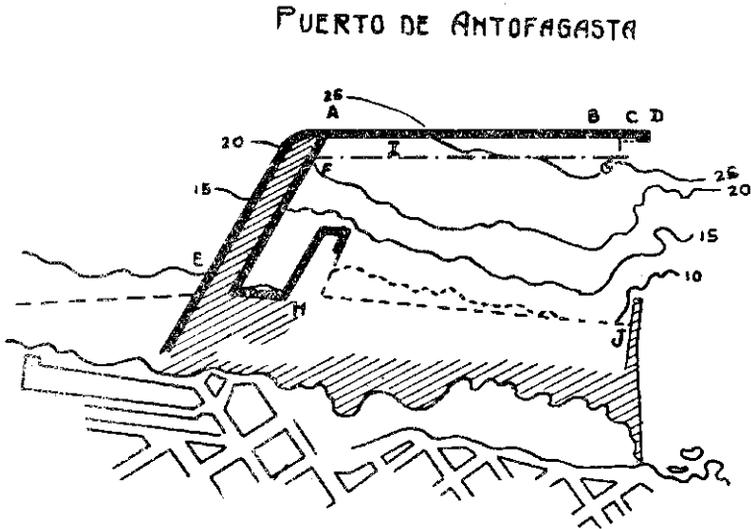
Figura 4

En el Puerto de Antofagasta, cuyo plano general puede verse en la fig. 4, se produjeron según indicamos más atrás, dos accidentes de consecuencias graves: Uno en 1928 y el otro en 1929.
