La antigua residencia de Don Pedro Montt Montt en Independencia, Santiago de Chile: condición patrimonial, estado actual y argumentos para su conservación.

The former residence of Don Pedro Montt Montt in Independencia, Santiago, Chile: equity condition, status and arguments for conservation.

Patricio Duarte Gutiérrez y Antonio Sahady Villanueva

Los autores plantean un análisis FODA que busca valorar la residencia de Pedro Montt, presidente de Chile entre 1906 y 1910. La vivienda ha sobrevivido más de 100 años dando lugar a distintos programas y usuarios, pero ahora su mantención requiere de una acción coordinada.

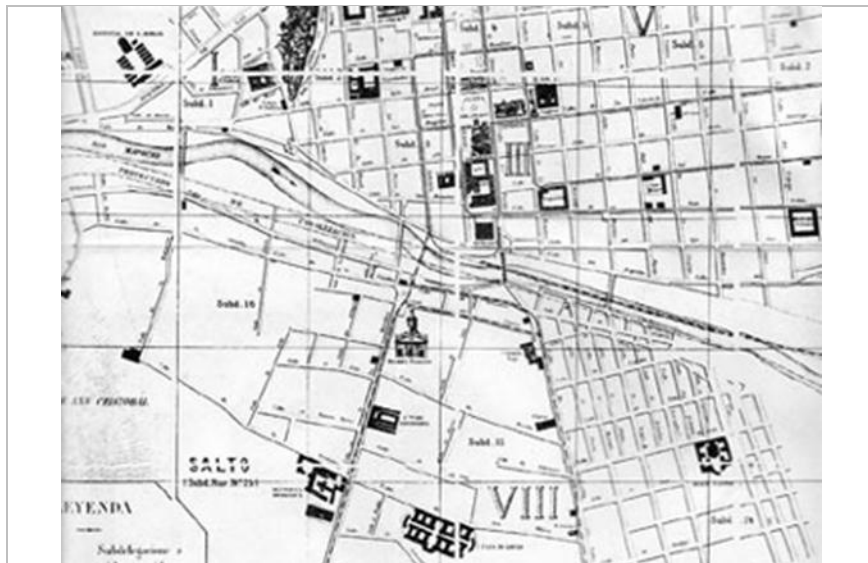
Fig.3. Sección del plano del Ing. Ansart, 1875, con el polígono de interés al norte y junto al río Mapocho (norte abajo). Se observa en líneas paralelas punteadas "Proyectado de canalización" del río Mapocho, y otros proyectos que incluyen tramo de línea de ferrocarril sobre calle Artesanos.

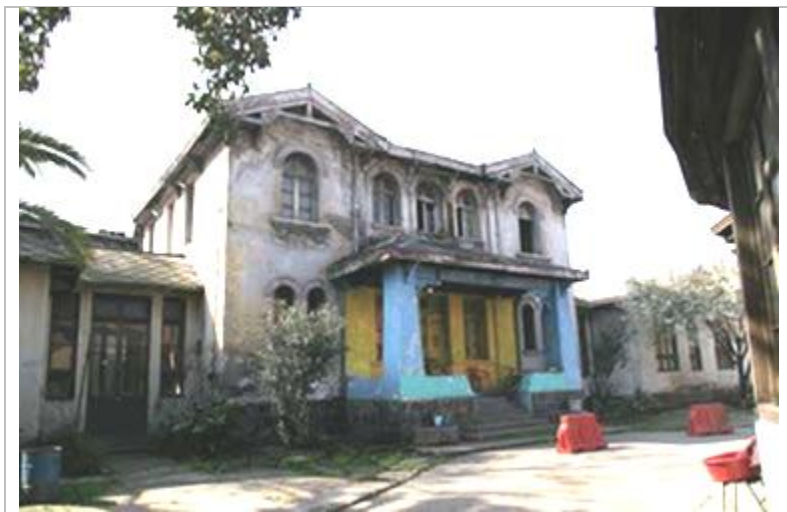
Fig.4.-Fachada principal.

A esa etapa histórica y función original corresponde lo que actualmente constituye el volumen principal —de dos pisos— que se ubica al centro de un conjunto mayor, que fue conformándose con el paso del tiempo. Son de aquel mismo origen los dos cuerpos

de guardia (uno de ellos afectado por un incendio hace algunos años), que enmarcaban el acceso y salida de carruajes. Su estudiada disposición y composición volumétrica —rigurosamente académicas— hacen presumir que es obra de alguno de los arquitectos que en aquellos años estaban al servicio de la alta burguesía santiaguina, sobre todo si se tiene en cuenta la categoría del mandante.

Esta presunción queda reafirmada, además, por la concepción misma de la vivienda la que, de acuerdo a su condición tipológica y ausencia de mayores alardes estilísticos, presenta una cuidada composición en planta y alzados y un correcto uso de las proporciones dentro de una inspiración que hace referencia al modelo de villa europea decimonónica.
