Observaciones sobre el ataque de las maderas por el taret en la Bahía de Valparaíso

J. POBLETE MANTEROLA

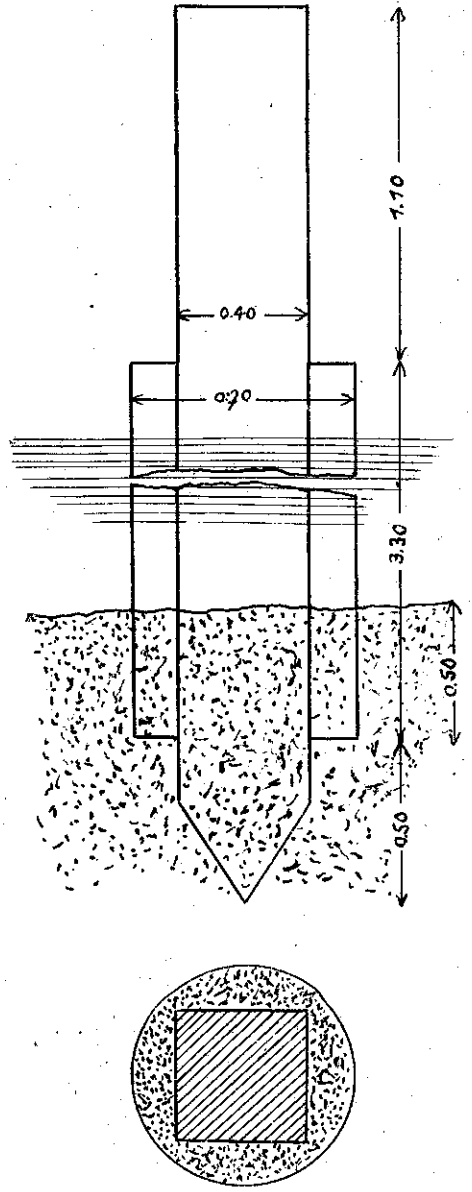
FIGURA 1.

Se ha realizado al respecto la siguiente experiencia, con el resultado que se indica: un pilote que ya estaba atacado por el taret fué protegido con una envolvente de fierro fundido, entre la cual y el pilote se relleno con concreto (fig. 1). Extraído el pilote después de seis meses desde la fecha de su nuevo hincamiento, se comprobó que *el ataque del taret habia sido detenido*.
